# 震度予測マップ

## Seismic intensity prediction map

# 液状化危険度マップ

# 地域の危険度マップ

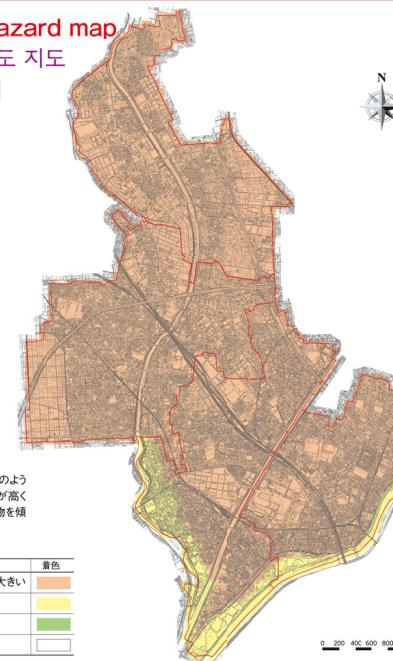
南北地震が発生した場合の液状化危険度を表したものです。

地震によって地盤が一時的に液体のようになってしまう現象です。地下水位が高くなり、砂質土の地盤で起り、建物を傾かせたり、沈ませたりします。

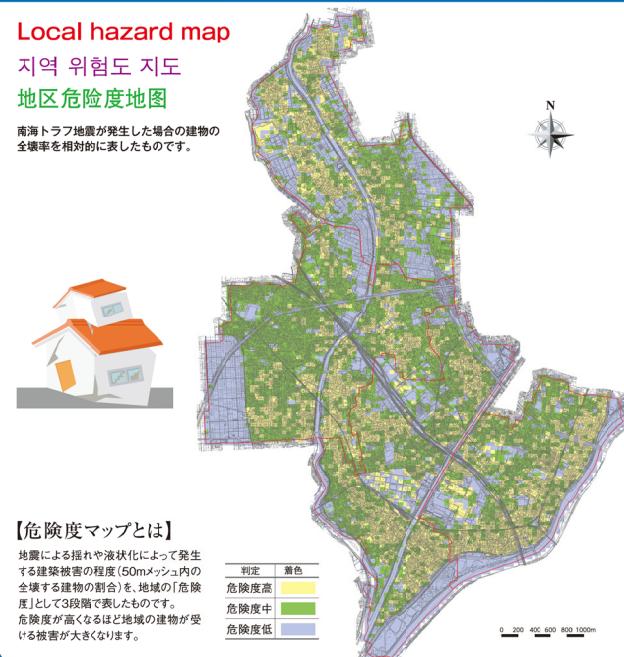
南海トラフ地震が発生した場合の建物の全壊率を相対的に表したものです。

地震による揺れや液状化によって発生する建築被害の程度(50mメッシュ内の全壊する建物の割合)を、地域の「危険度」として3段階で表したものです。危険度が高くなるほど地域の建物が受けた被害が大きくなります。
